山西省投资集团九洲再生能源有限公司 土壤及地下水污染隐患排查报告

编制单位：山西安亿源环保科技有限公司

二零二零年十月

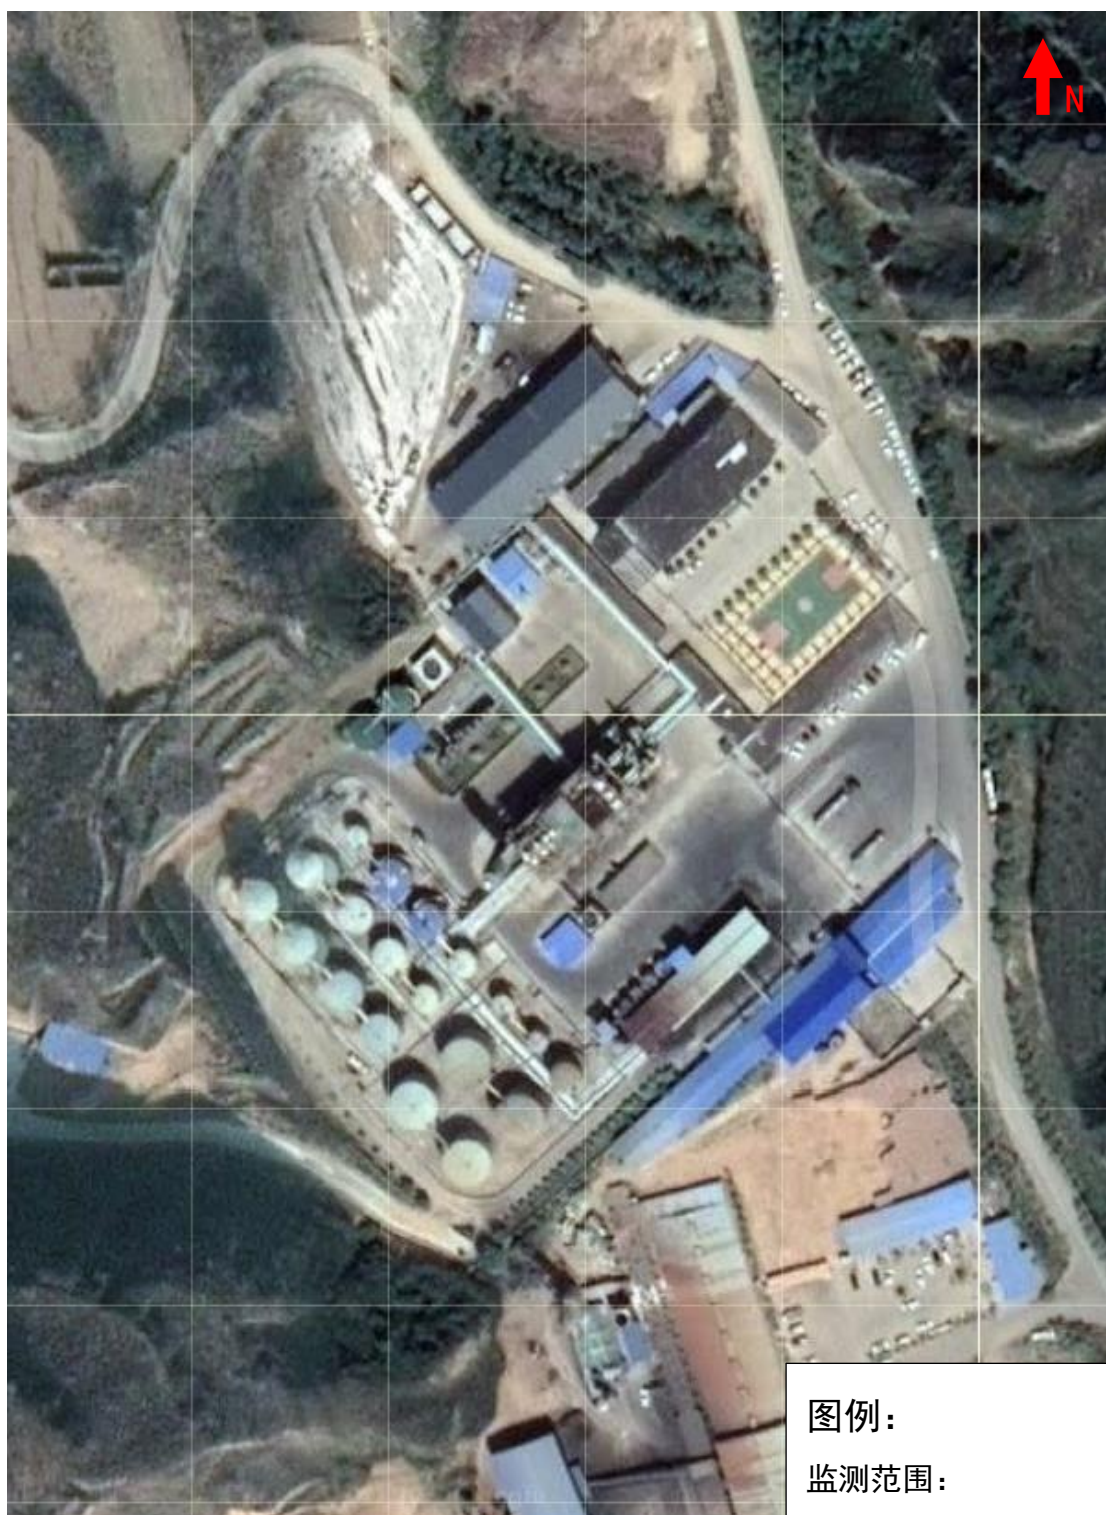
图 1.2-1 隐患排查和监测范围图

本次排查及监测范围为山西省投资集团九洲再生能源有限公司地块，主要包括办公区、生产装置区、储罐区、污水处理站以及废油桶处理车间等，总占地面积为 2.1 万 m²，隐患排查和监测范围见图 1.2-1，厂区平面布置图见图 1.2-2。

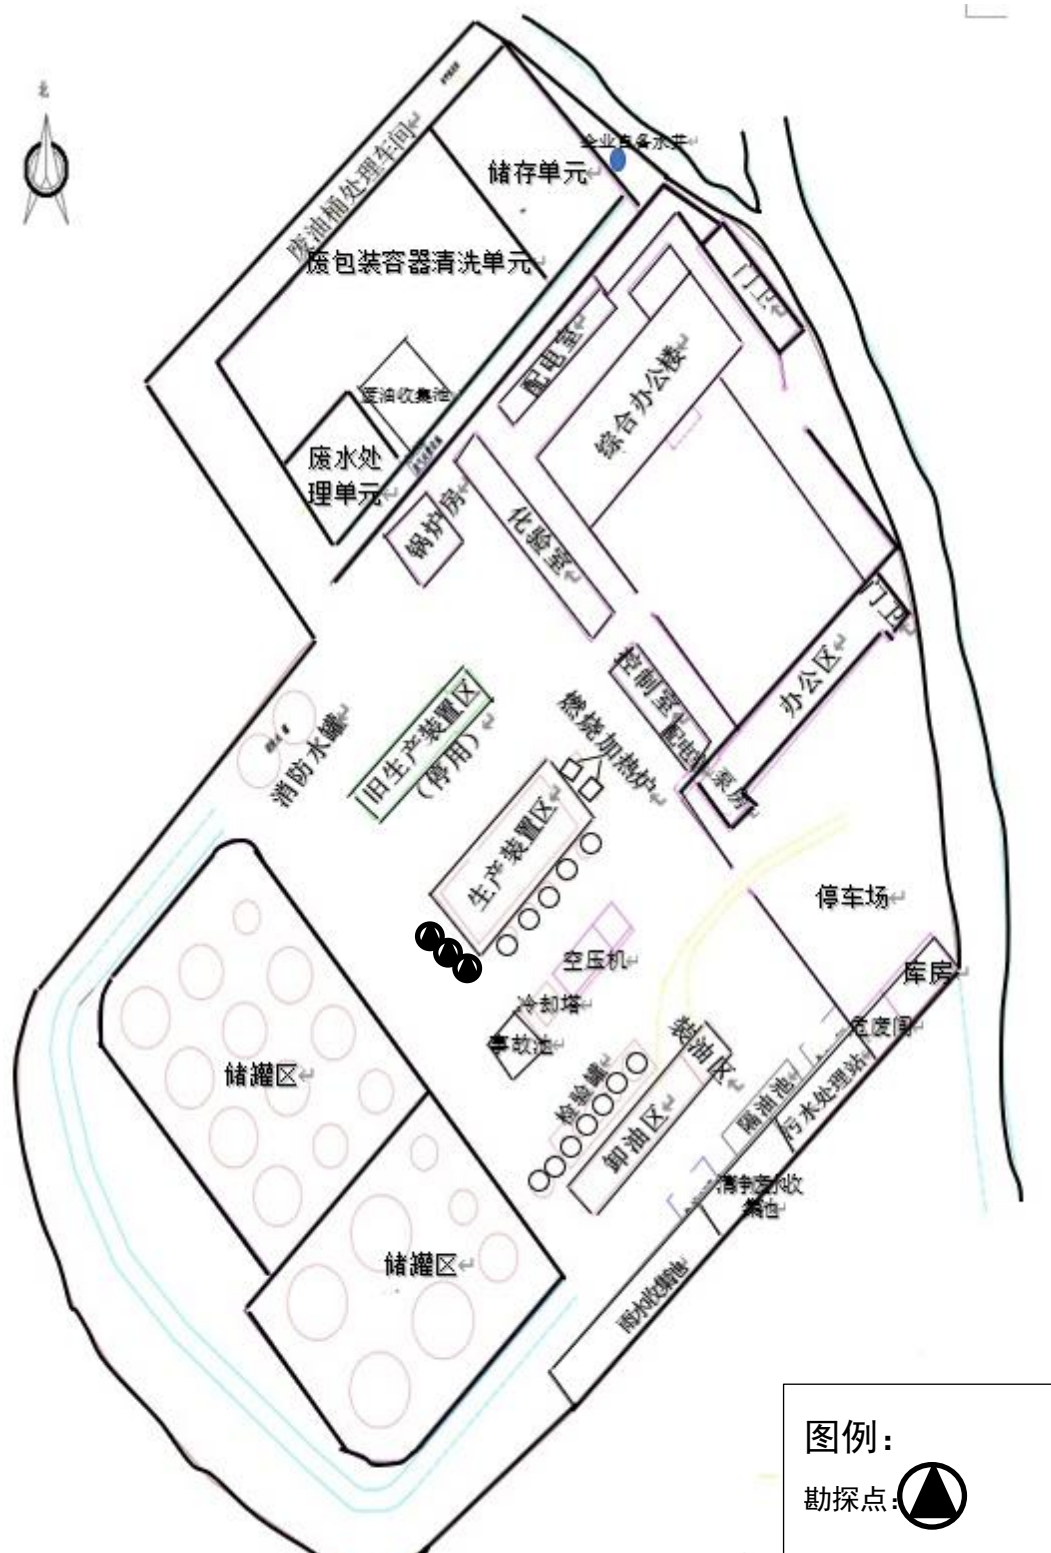
图 2.2-2 构筑物与勘探点平面布置图

企业所在地地形较平坦。整个场地标高介于 812.44~812.55m 之间,最大高差约 0.11m。地貌单元属于黄土丘陵区。根据场地实际情况,勘察完成钻孔 3 个,勘探总进尺 35.0m。

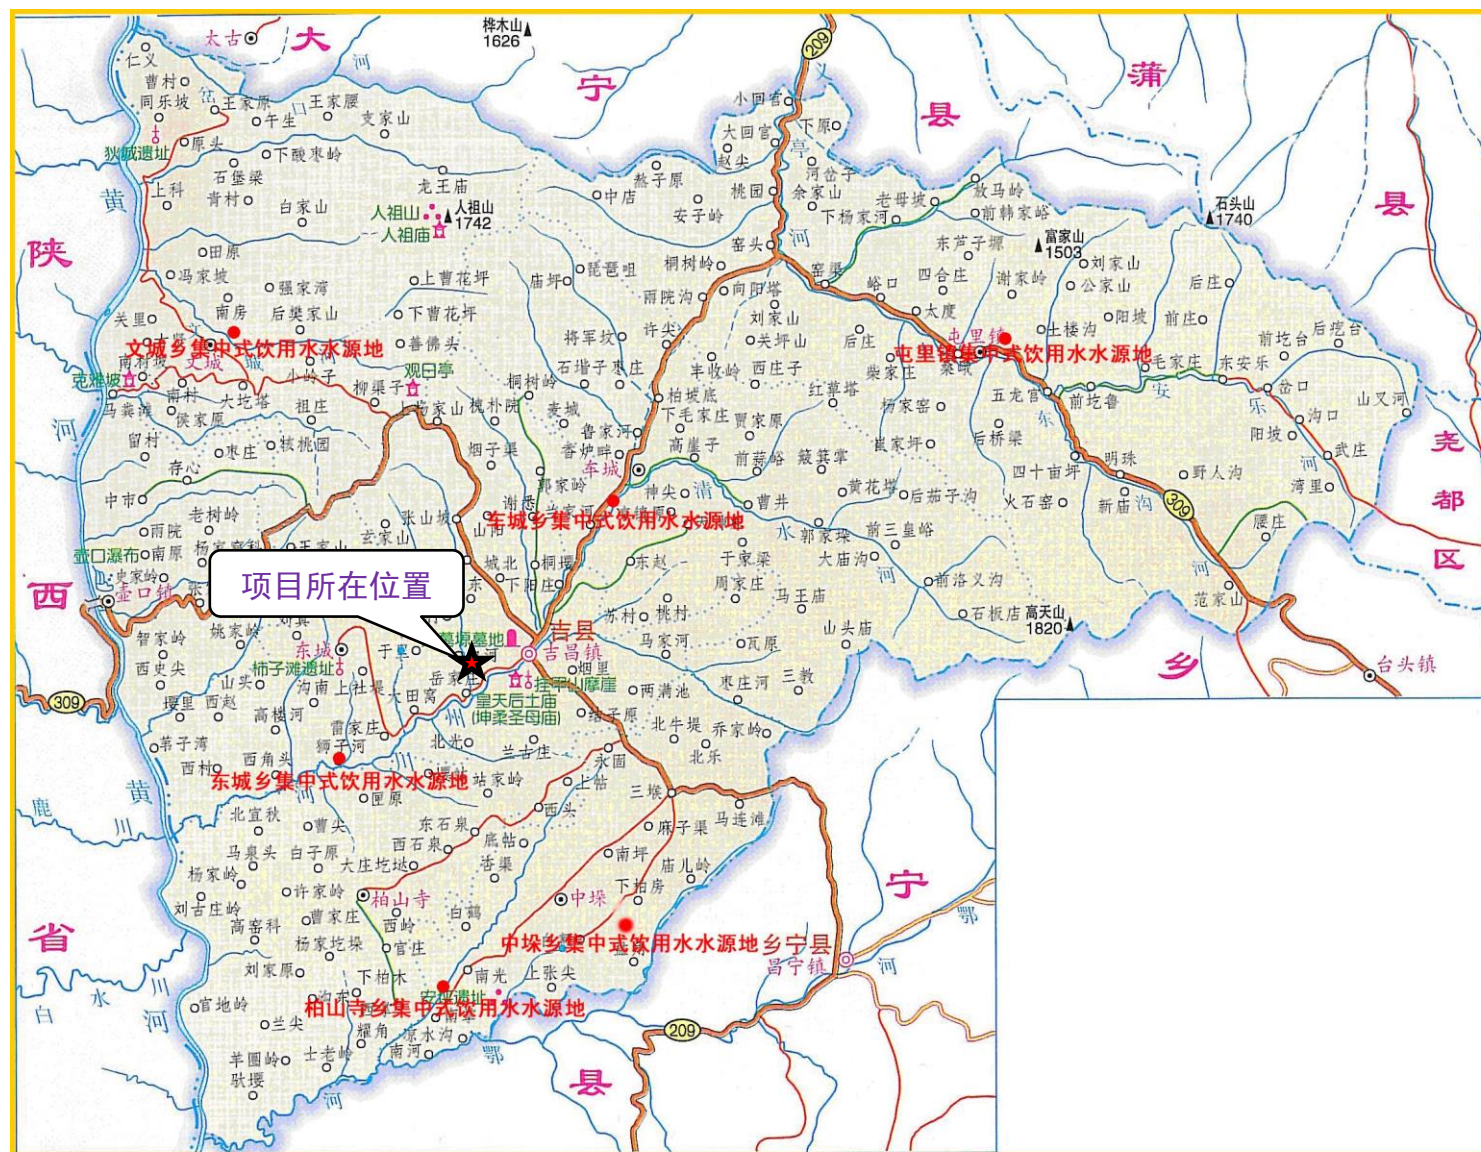
图 2.2-9 企业与乡镇水源地位置关系图

该企业不在两水源地保护区范围内，东北距阳儿原水源地一级保护区 4.7km，距十里河后备水源地一级保护区 7.3km。具体位置关系图见图 2.2-9。

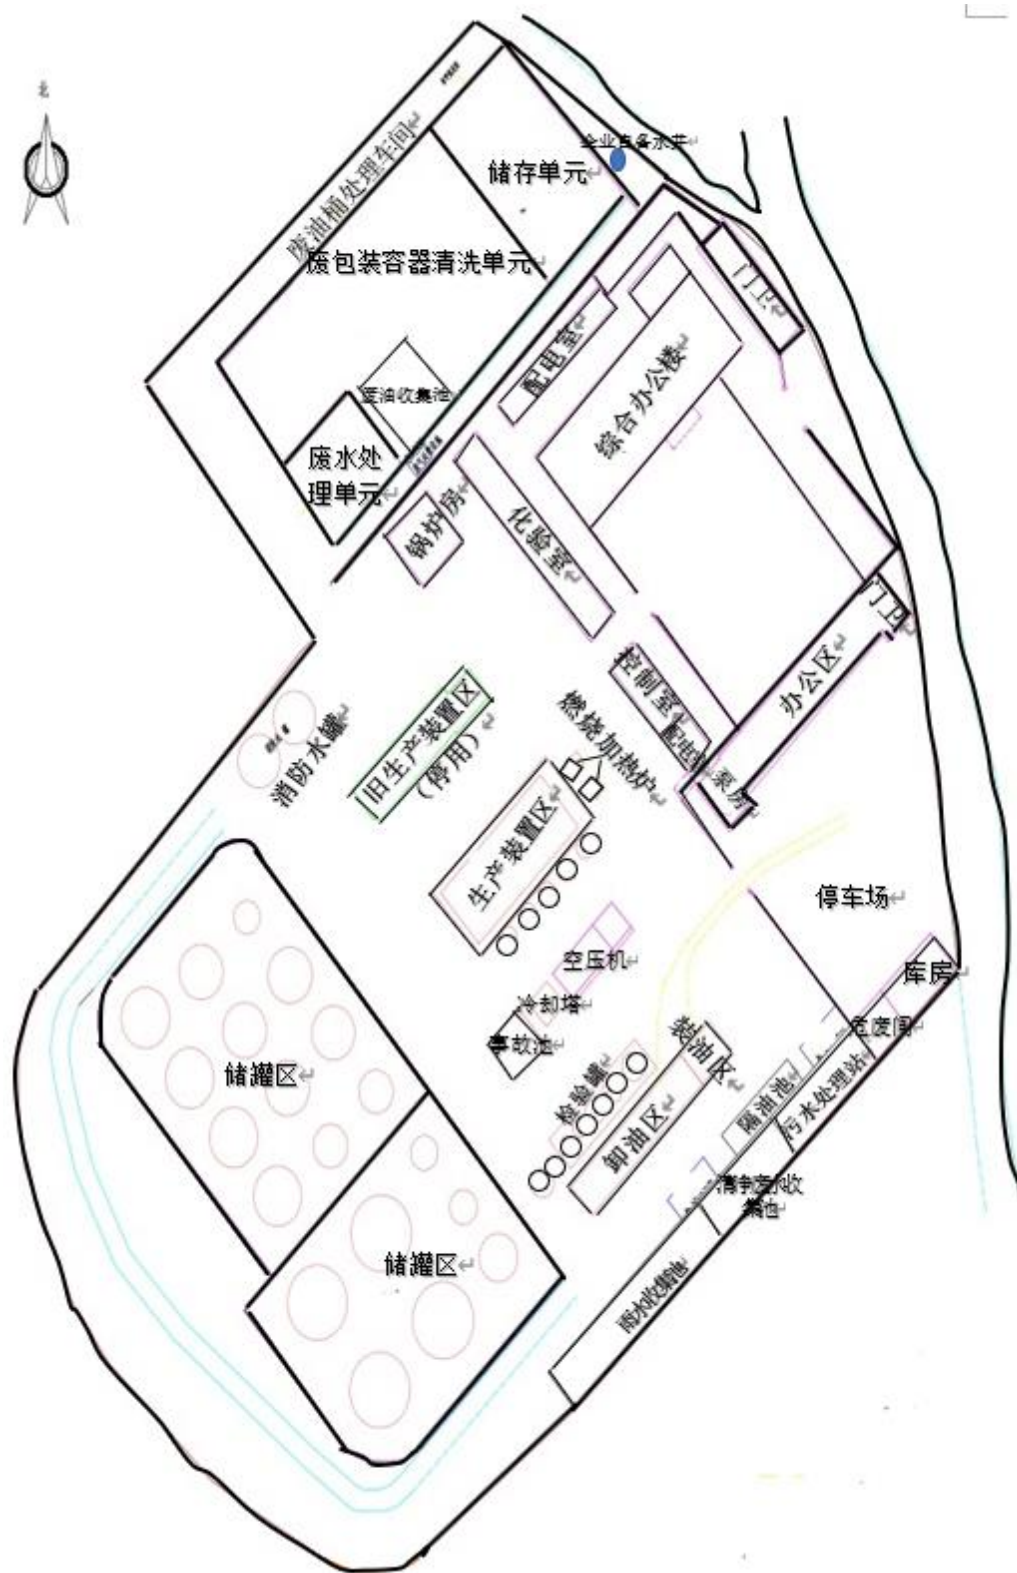
图 3.6-2 厂区总平面布置图（技改后）

该企业占地 2.1 万平方米。自北向南依次布置有废油桶处置车间、废油再生装置区、装卸区、废水处理站；其中储罐区布置在生产装置区西侧，事故池布置在储罐区东侧，危废暂存间布置在污水处理站东侧。生活区位于生产区东侧。各工艺管线均架空敷设，雨水管线、污水管线采用地埋，埋深均为 1.5m。

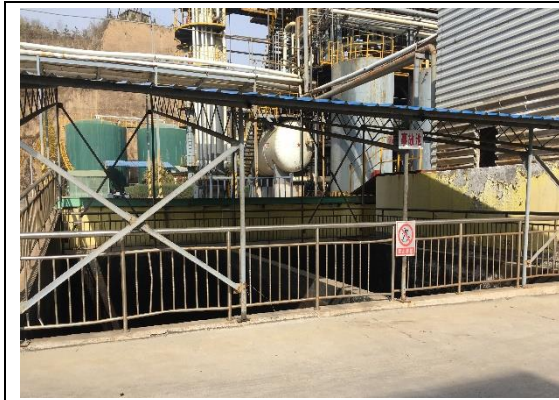
照片 1 事故池

区域	储池	施工设计		日常运行管理			
		施工/设计	重点	特殊运行维护	检测	事故管理	土壤污染可能性
公用工程	事故池	混凝土池体	事故废水	无	定期检测	有	可能产生污染
	初期雨水池	混凝土池体	初期雨水	无	定期检测	有	可能产生污染
	排净水收集池	混凝土池体	锅炉清下水	无	无	无	无
废水处理站	隔油池、调节池	混凝土池体	生产废水、生活污水	有	定期检测	有	可能产生污染
各地下池均采用混凝土结构，有日常维护和管理，无渗漏检测装置，一旦发生渗漏会对土壤和地下水产生污染。

序号	排查区域	隐患点	排查结果	整改方案
1	生产装置区	传输泵、 管线	有泄漏痕迹	1. 及时清扫地面； 2. 加强泵体的维护保养，确保泵体不泄漏； 3. 对老化的泵体进行更换

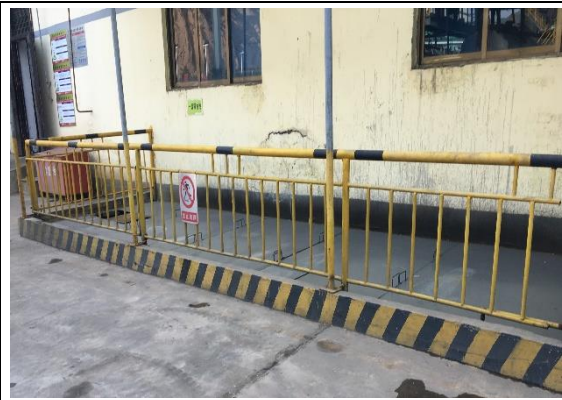
照片 2 隔油池

企业生活污水收集管网、雨水管网、污水处理系统的隔油池和调节池为地下工程，且无检漏装置，由于运行时间均较长，故存在泄漏隐患，若地下管网或池体发生泄漏，对地下水和土壤易产生污染。

2	装卸区	物料传输泵、管线	地面有物料抛洒，有积液	1. 及时清扫地面； 2. 规范转运操作，确保转运过程中无抛洒
3	废油桶处理车间	废油收集池及废水处理系统	无渗漏检测装置，一旦发生渗漏会对土壤和地下水产生污染	1. 制定地下池体检修计划，定期进行维护检修； 2. 若发现泄漏点，及时采取修补措施，如无法进行修补，则需新建废水池，对原废水池进行关停，并排净池体中的废水，防止污染进一步加剧
4	废水处理站	隔油池、调节池	无渗漏检测装置，一旦发生渗漏会对土壤和地下水产生污染	1. 制定地下池体检修计划，定期进行维护检修； 2. 若发现泄漏点，及时采取修补措施，如无法进行修补，则需新建废水池，对原废水池进行关停，并排净池体中的废水，防止污染进一步加剧
5	事故池	事故池

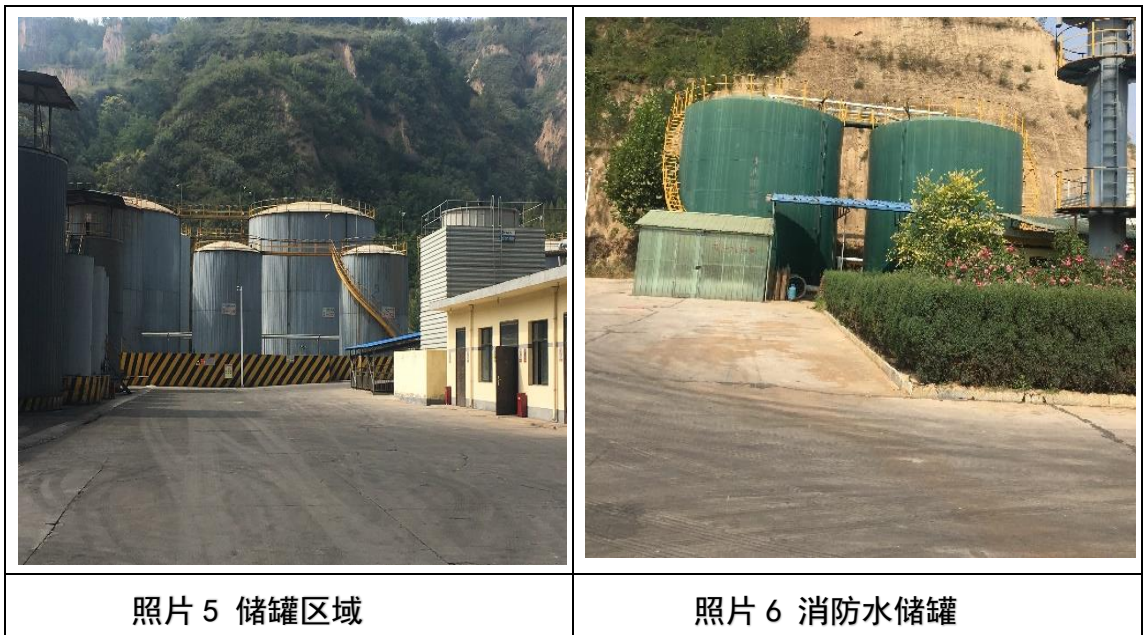
照片 5 储罐区域

区域		设施的不锈钢储罐	口、法兰、围堰等				
	原料罐缓冲罐	有防渗和检漏设施的不锈钢储罐	进、出料口、法兰、围堰等	有	定期检测	有	可忽略
	重质燃料油罐	有防渗和检漏设施的不锈钢储罐	进、出料口、法兰、围堰等	有	定期检测	有	可忽略
	中间产品罐	有防渗和检漏设施的不锈钢储罐	进、出料口、法兰、围堰等	有	定期检测	有	可忽略
	轻油罐	有防渗和检漏设施的不锈钢储罐	进、出料口、法兰、围堰等	有	定期检测	有	可忽略
	抽余油罐	有防渗和检漏设施的不锈钢储罐	进、出料口、法兰、围堰等	有	定期检测	有	可忽略
	基础油罐	有防渗和检漏设施的不锈钢储罐	进、出料口、法兰、围堰等	有	定期检测	有	可忽略
公用工程	消防水储罐	单层罐	无	无	无	无	无
企业地上储罐密闭性良好，进料口、出料口、法兰等均不存在跑冒滴漏现象，且设于混凝土围堰内，同时有专业人员进行定期检查和维护，其对土壤和地下水污染的可能性可忽略。

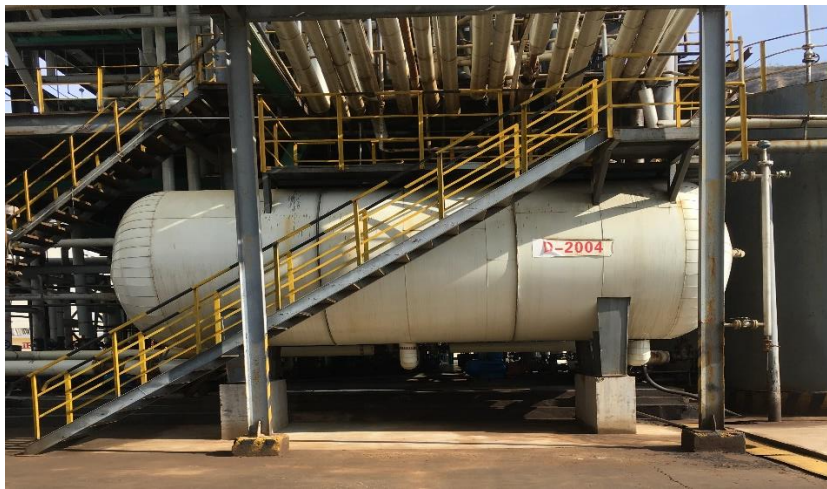
照片 7 萃取液储罐

区域	名称	施工设计		日常运行管理			
		施工/设计	重点	特殊运行维护	检测	事故管理	土壤污染可能性
储罐区域	萃取剂 (NMP)	有防渗和检漏设施的不锈钢储罐	进、出料口、法兰等	有	定期检测	有	可忽略
储罐密闭性良好，进料口、出料口、法兰等均不存在跑冒滴漏现象，同时有专业人员进行定期检查和维修，其对土壤和地下水污染的可能性可忽略。

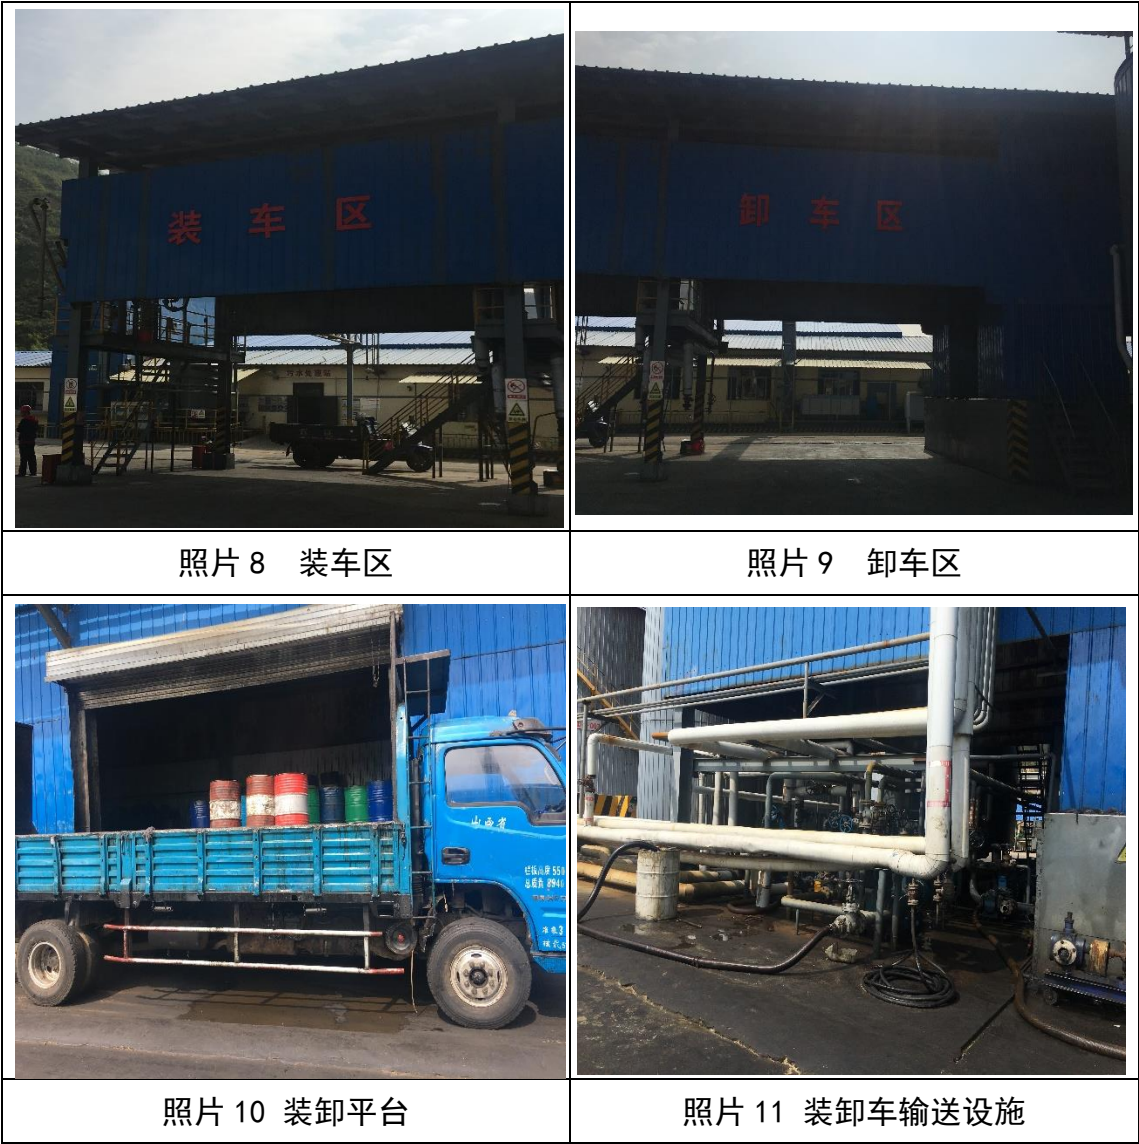
轻馏分	装卸车地面防渗硬化	出料口、进料口、地面防渗	有	定期检测	有	可能产生污染
	抽余馏分	装卸车地面防渗硬化	出料口、进料口、地面防渗	有	定期检测	有	可能产生污染
	基础油	装卸车地面防渗硬化	出料口、进料口、地面防渗	有	定期检测	有	可能产生污染
<p>装卸车平台均为水泥硬化防渗设计，地面无裂缝，运营过程中均有运行维护、事故管理，但装卸车物料输送设施区域仍有泄漏现象，地面积液较多，可能对土壤和地下水造成污染。</p>

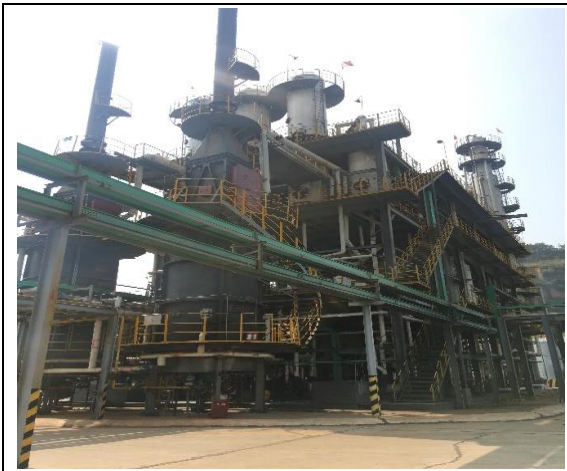
区域	名称	施工设计		日常运行管理			
		施工/设计	重点	特殊运行维护	检测	事故管理	土壤污染可能性
生产装置区	废润滑油管道	不锈钢、地上管道、有防腐层	管线、阀门、法兰	有	定期检测	有	可能产生污染
储罐区域	废润滑油管道	不锈钢、地上管道、有防腐层	管线、阀门、法兰	有	定期检测	有	可能产生污染
	重质燃料油管道	不锈钢、地上管道、有防腐层	管线、阀门、法兰	有	定期检测	有	可能产生污染
	轻油管道	不锈钢、地上管道、有防腐层	管线、阀门、法兰	有	定期检测	有	可能产生污染
	抽余油管道	不锈钢、地上管道、有防腐层	管线、阀门、法兰	有	定期检测	有	可能产生污染
	基础油管道	不锈钢、地上管道、有防腐层	管线、阀门、法兰	有	定期检测	有	可能产生污染
	中间产品管道	不锈钢、地上管道、有防腐层	管线、阀门、法兰	有	定期检测	有	可能产生污染
企业生产区运输管道均为地上管道，不锈钢材质，管道均有防腐设计，密闭完好，且在日常运行管理中有完善的维护、检测等管理措施，但仍有发生跑冒滴漏现象，对土壤和地下水可能造成污染。

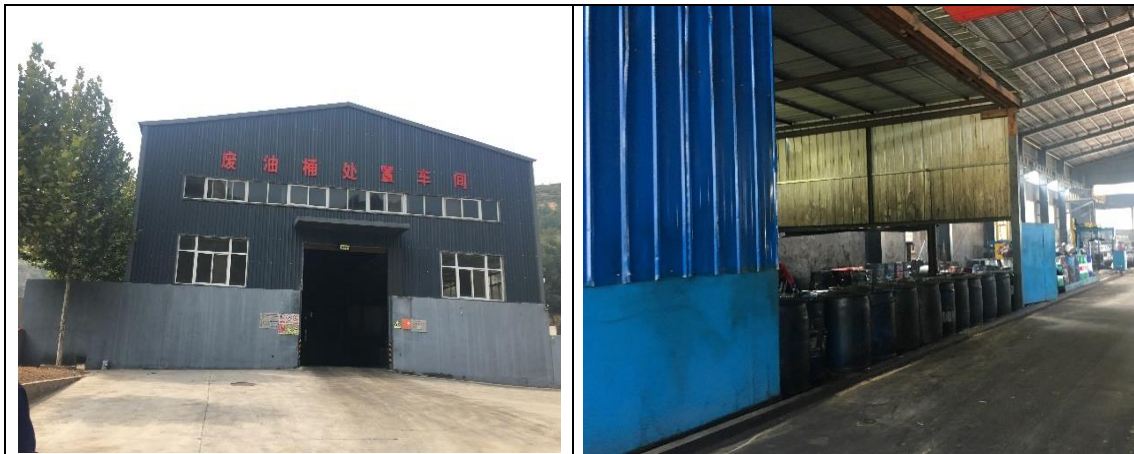
照片 14 废油桶处置车间

区域	名称	施工设计		日常运行管理			
		施工/设计	重点	特殊运行维护	检测	事故管理	土壤污染可能性
库房	清洗液 (NaOH)	全封库房、地面防渗	地面防渗	/	/	/	可忽略
废油桶处置车间	废油桶	全封闭车间、地面防渗	地面防渗	有	定期检测	有	可忽略
企业废油桶处置在全封闭厂房进行，有防雨、防渗漏、防流失，措施完善，有完整的运行维护、日常监督和管理，土壤和地下水污染可能性可忽略。

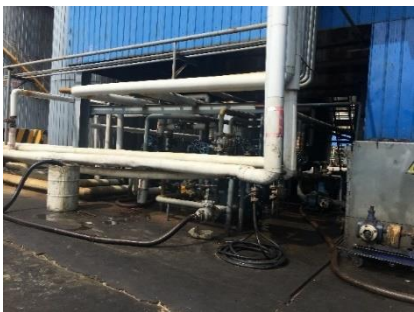
2	物料装卸区	物料装卸装置

传输管线存在跑冒滴漏现象	2020.9.30	1. 及时清扫地面； 2. 规范转运操作，确保转运过程中无抛洒		2020.11.30 负责人：张占良	
3	废水处理站	隔油池、调节池	 	无渗漏检测装置，一旦发生渗漏会对土壤和地下水产生污染	2020.9.30	1. 制定地下池体检修计划，定期进行维护检修； 2. 若发现泄漏点，及时采取修补措施，如无法进行修补，则需新建废水池，对原废水池进行关停，并排净池体中的废水，防止污染进一步加剧		2020.11.30 负责人：张占良	
4	废油桶处理车间	废油收集池、废水处理系统

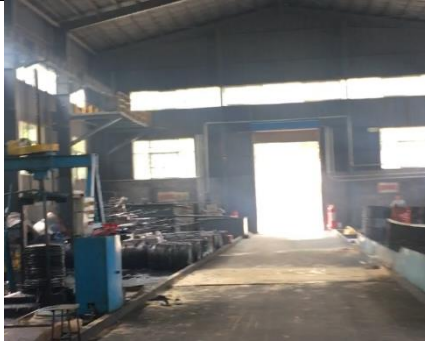
无渗漏检测装置，一旦发生渗漏会对土壤和地下水产生污染	2020.9.30	1. 制定地下池体检修计划，定期进行维护检修； 2. 若发现泄漏点，及时采取修补措施，如无法进行修补，则需新建废水池，对原废水池进行关停，并排净池体中的废水，防止污染进一步加剧		2020.11.30 负责人：张占良
